## **OPINIA GEOTECHNICZNA**

**dotycząca stateczności fundamentów budynku Kościoła Parafialnego  
w Malechowie**

Koszalin, maj-czerwiec 2015 r.

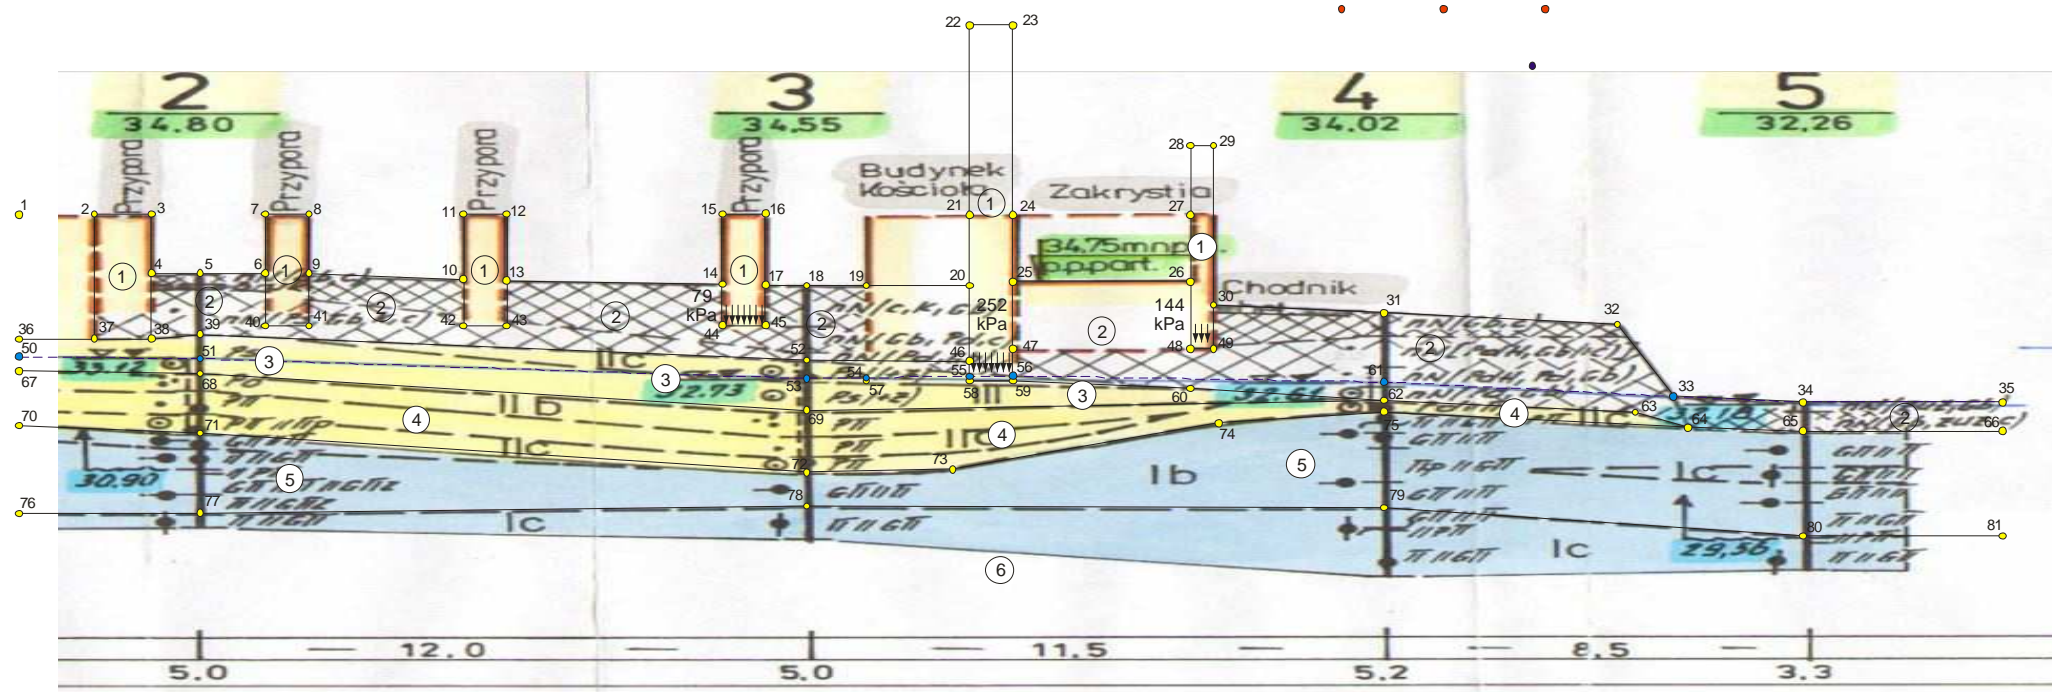
ZAL. 1

- 1) Profil podłużny podłoża gruntowego oraz ścian poprzecznych budynków kościoła i skarpy (w skali nieskażonej 1:100) wykonano na podstawie przekroju geotechnicznego I-I' z dokumentacji archiwalnej (patrz Załącznik nr 1),

- 3) Przebieg zwierciadła wody gruntowej założono jak na przekroju I-I' (linia niebieska przerywana). W gruntach poniżej Z.W.G. założono pełne nasycenie oraz wypór hydrostatyczny.

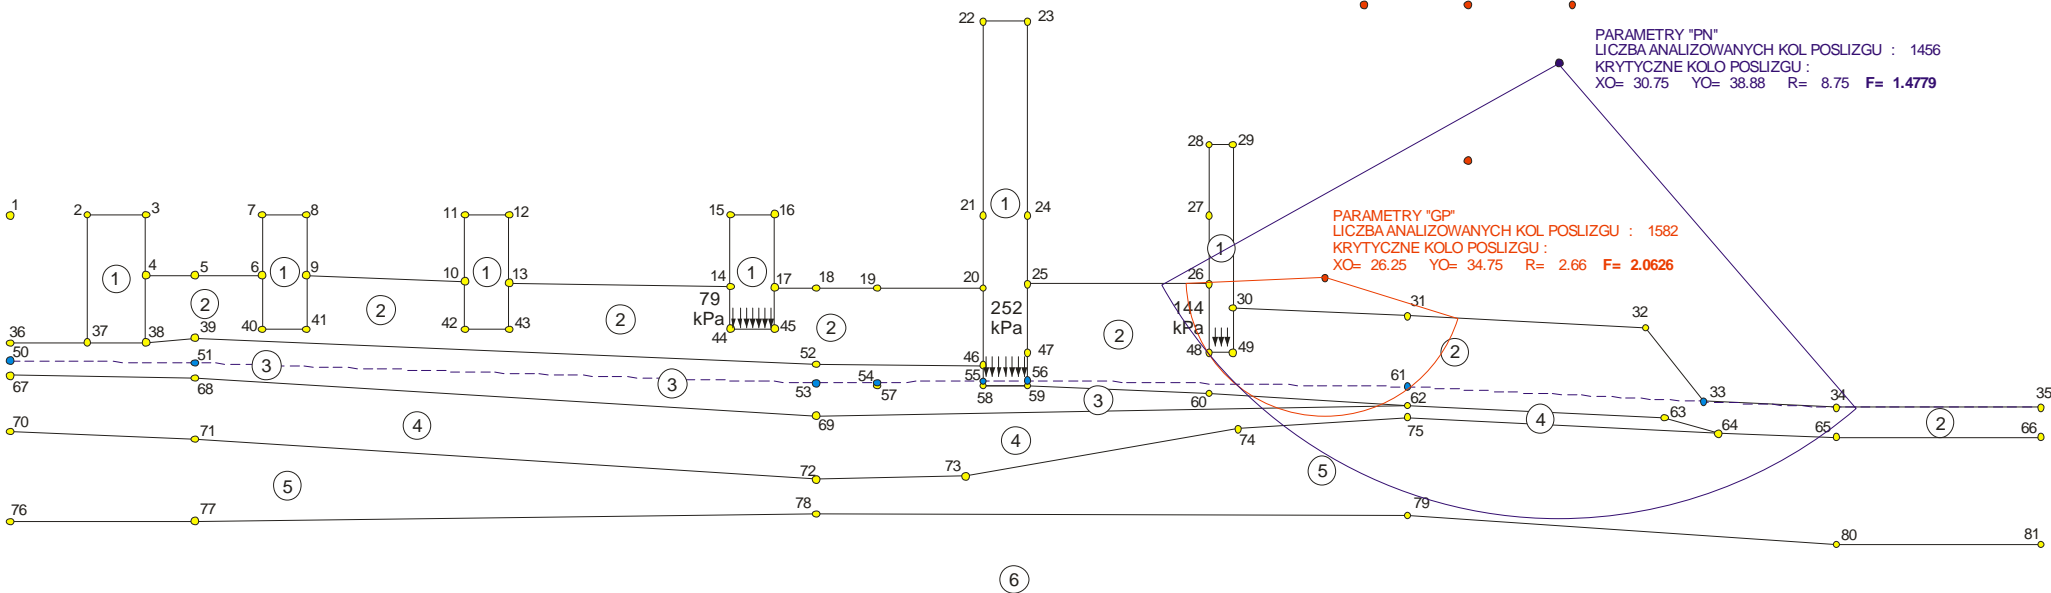
- 5) Przekroje obliczeniowe podłoża opracowano w trzech wariantach; 1 – dla stanu istniejącego (patrz Załącznik nr 2), 2 – dla stanu bezpośrednio po wzniesieniu kościoła (bez warstwy nasypu budującego obecnie skarpe wschodnią – patrz Załącznik nr 3) i 3 – dla stanu bezpośrednio po wykonaniu w nasypie wykopu pod budynek zakrystii – patrz Załącznik nr 4.

Na rysunkach w Załącznikach nr 2 do 4 pokazano odpowiednio wyniki obliczeń uzyskane dla poszczególnych wariantów przebiegu powierzchni terenu w skarpie wschodniej oraz dla dwóch wariantów parametrów wytrzymałościowych gruntów podłoża. Zasadnicza różnica w tym względzie dotyczy parametrów warstw pyłów i glin pylistych (warstwy 5 i 6). W wariancie „GP” przypisano tym warstwom wytrzymałość na ścinanie uzyskaną bezpośrednio z badań połowych sondą typu FVT.

Bardzo charakterystycznym efektem przeprowadzonych obliczeń jest uzyskany przebieg krytycznych, kołowych powierzchni poślizgu. We wszystkich wariantach przebiegają one przez krawędź wewnętrzną (zachodnią) skrajnej ściany szczytowej od strony skarpy. Oznacza to, że **stateczność ogólna (na poślizg) samej skarpy oraz jej podłoża nie jest w żaden sposób zagrożona** (mimo przyjętych wyżej, niekorzystnych założeń).

Oznacza to jednocześnie, że uzyskane, krytyczne powierzchnie poślizgu wyznaczają de facto zapas stateczności podłoża fundamentów ze względu na wypieranie, a więc weryfikują nośność pionową podłoża pod fundamentami. Uzyskane w obliczeniach wartości współczynnika stateczności  $F$  zbliżone do 1,0 (w zakresie 1,097 do 1,200 – patrz Zał. 3 i 4) oznaczają, że podłoże gruntowe pod fundamentem ściany szczytowej wschodniej, w szczególnych warunkach lub okresach budowy kościoła, mogło (lub też może nadal) pracować na granicy swojej nośności. Mogło temu towarzyszyć nadmierne osiadanie

podłoża, a co za tym idzie także ściany. Co przekłada się na obserwowane obecnie uszkodzenia (spękania) ścian w strefie pomiędzy głównym budynkiem kościoła a budynkiem zakrystii.
